Manual Técnico: Modelos 1.000N.m

2. Especificações da Embreagem: Modelos 1000Nm

6. Vista Detalhada e Fotos do Modelo 22.1.003.001.01 (Eixos de 1-3/8" Z6):

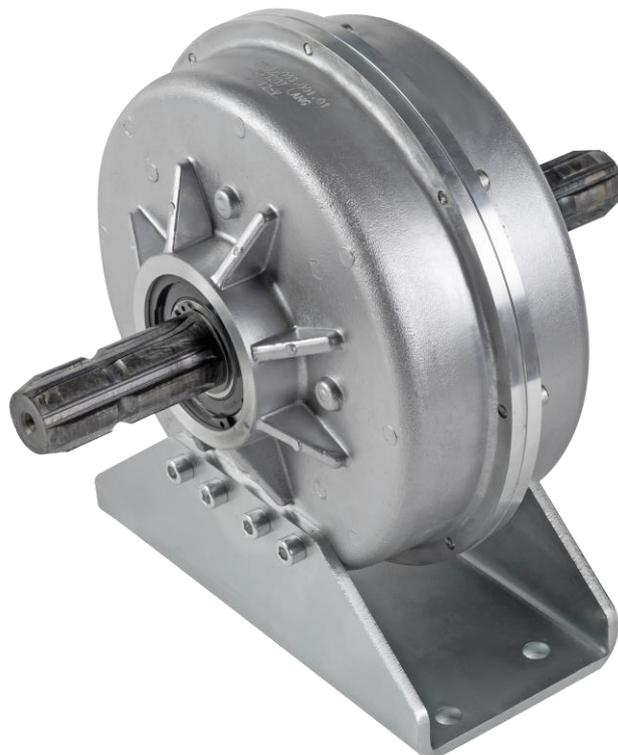
el. Schaltbild mit Löschglied / circuit diagram with suppressor

Drehmoment / Torque (stat.): 1.000 Nm
Drehrichtung / Rotation Direction: beidseitig / equal
Gewicht / Weight: 20,5 kg
Spule / Coil: Schutzart / Security Class: IP4
Spannung / Voltage: 12 V
Strom / Current: 8,6 A
el. Leistung / el. Power: 80 W

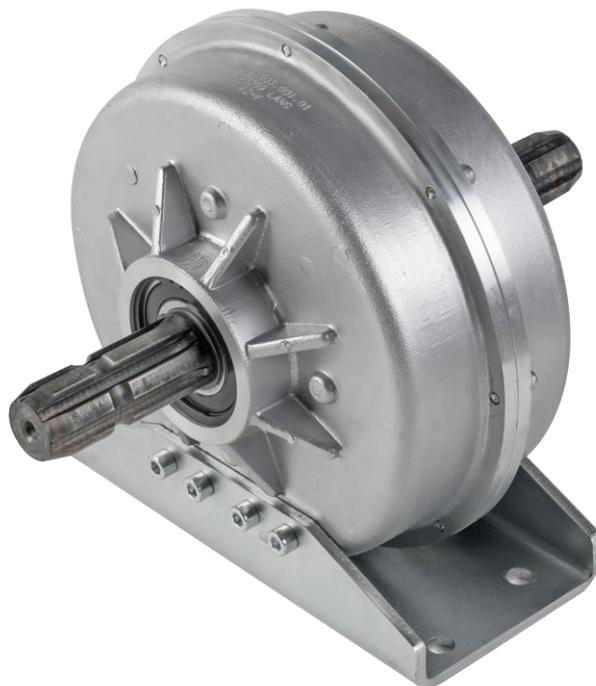
8. Vista Detalhada e Fotos do Modelo 22.1.003.003.01 (Eixos de 1-3/8" Z6):

el. Schaltbild mit Löschiel / circuit diagram with suppressor

Drehmoment / Torque (stat.) : 1.000 Nm
Drehrichtung : beidseitig
Rotations Direction : equal
Gewicht / Weight : 20,2 kg
Spule / Coil
Schutzart / Security Class : IP64
Spannung / Voltage : 12 V
Strom / Current : 6,6 A
el. Leistung / el. Power : 80 W
